Nr. / no. **012-2018**

Total-Stop-System schaltet nicht ein oder ab, und/oder Druckschalter hat Leckage

Total stop system does not switch on or off and/or pressure switch has leakage

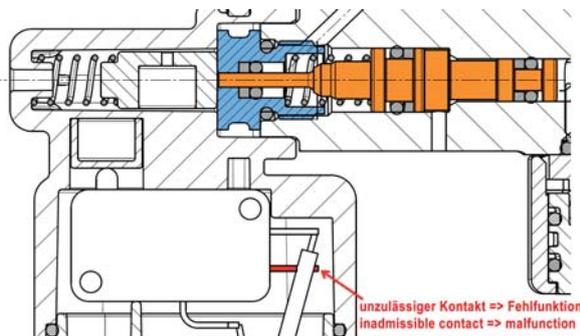
alte Version / old version

The machine does not reliably switch the Total Stop System (TSS) on or off. The cause is a damaged insulation of the cable in the pressure switch housing. The pressure switch must be replaced to rectify the problem. ATTENTION: The repair may only be carried out by qualified electricians.

The leakage at the pressure switch is remedied by a constructive change of the pressure switch housing and the seal set. Both are included in the repair kit pressure switch (Art.-No.: 361512).
